## **OCENA STANU TECHNICZNEGO**

**dotycząca kładki dla pieszych  
przez rzekę Wkrę w KOSEWKU**

**POM-KOS-1**

**Gmina Pomiechówek**

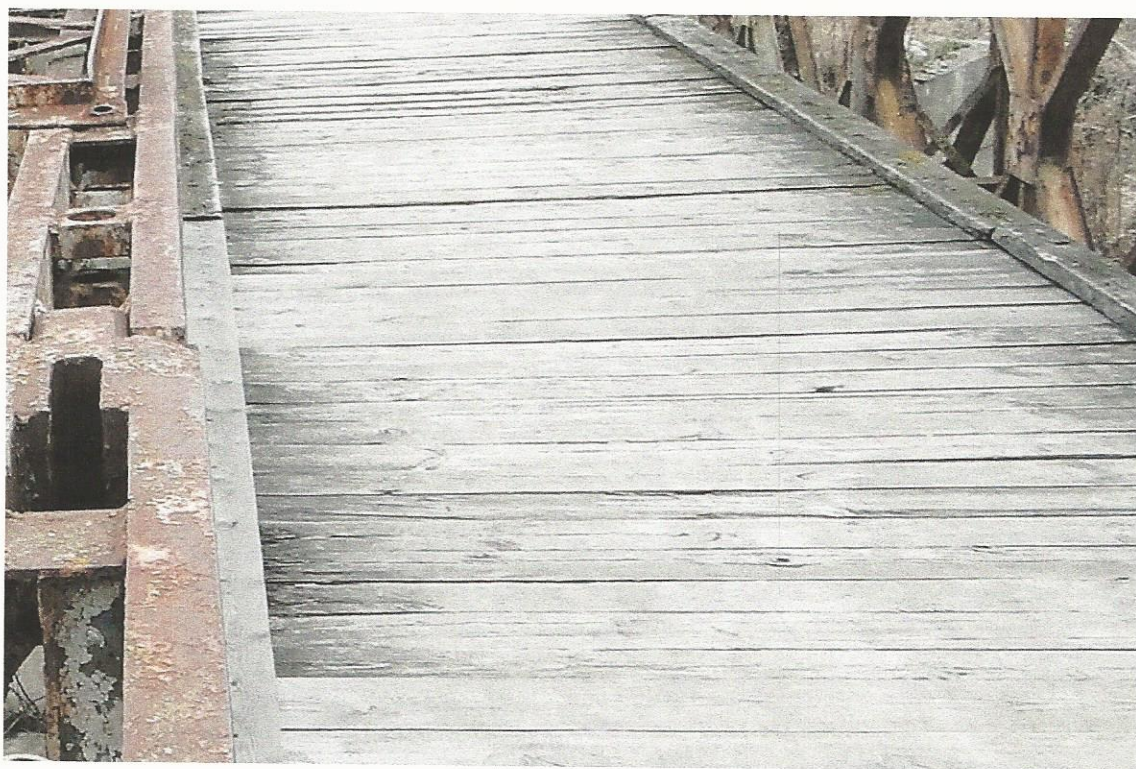
Drewniana nawierzchnia pokładu jest w stanie niepokojącym. Deski pokładu wykazują oznaki normalnego zużycia. W widoku od spodu pokryte są algami i można zaobserwować oznaki butwienia. W kilku miejscach zaobserwowano ubytki całych desek, które nie powodują zagrożenia dla użytkowników kładki ani osób postronnych.

Fot. 4.1 Ogólny stan nawierzchni na kładce. Oznaki butwienia pokładu przy krawędziach.

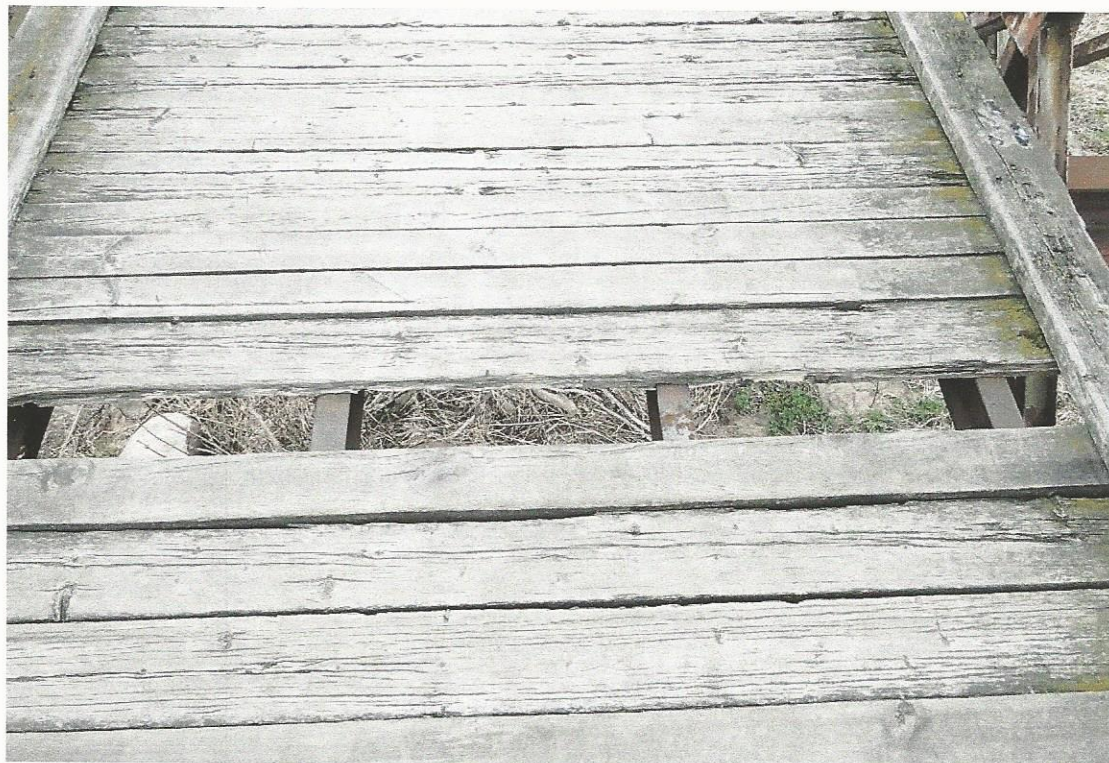
Fot. 4.2 Butwiejące deski. Ubytek pokładu szerokości jednej deski.

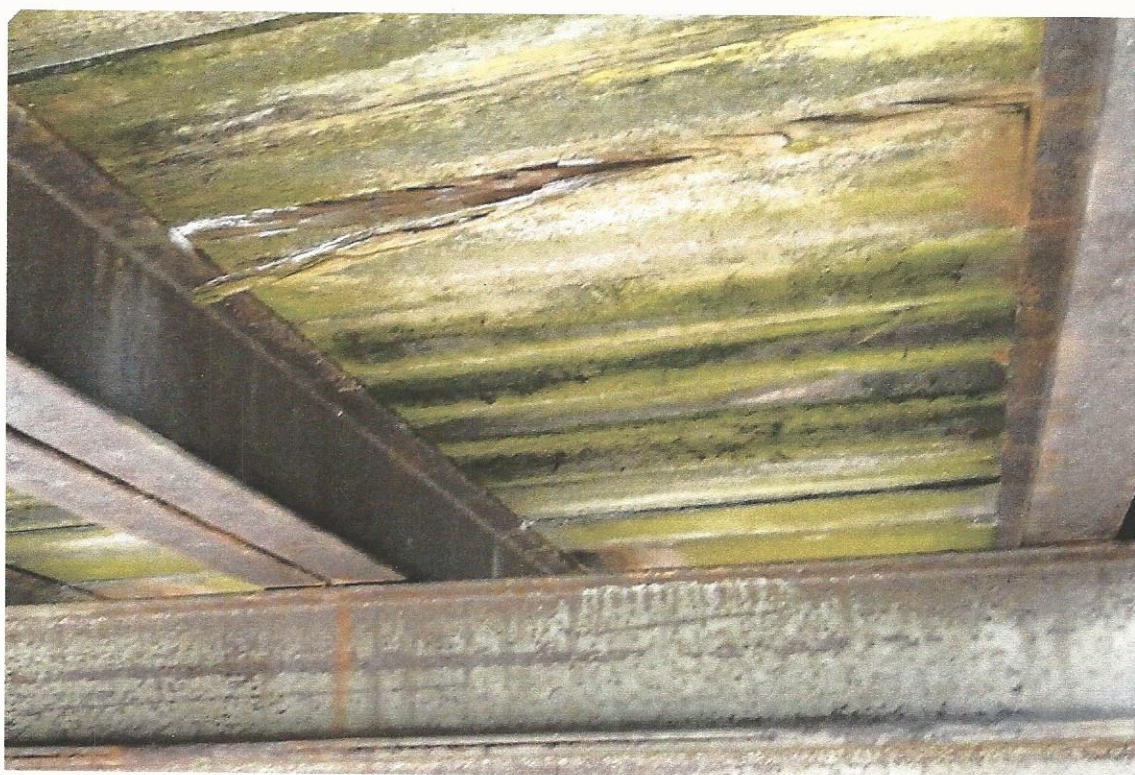
Fot. 4.3 Wegetacja porostów na spodzie pokładu kładki. Odłamane krawędzie bali. Całkowite zniszczenie powłok i korozja powierzchniowa poprzecznie i podłużnie.

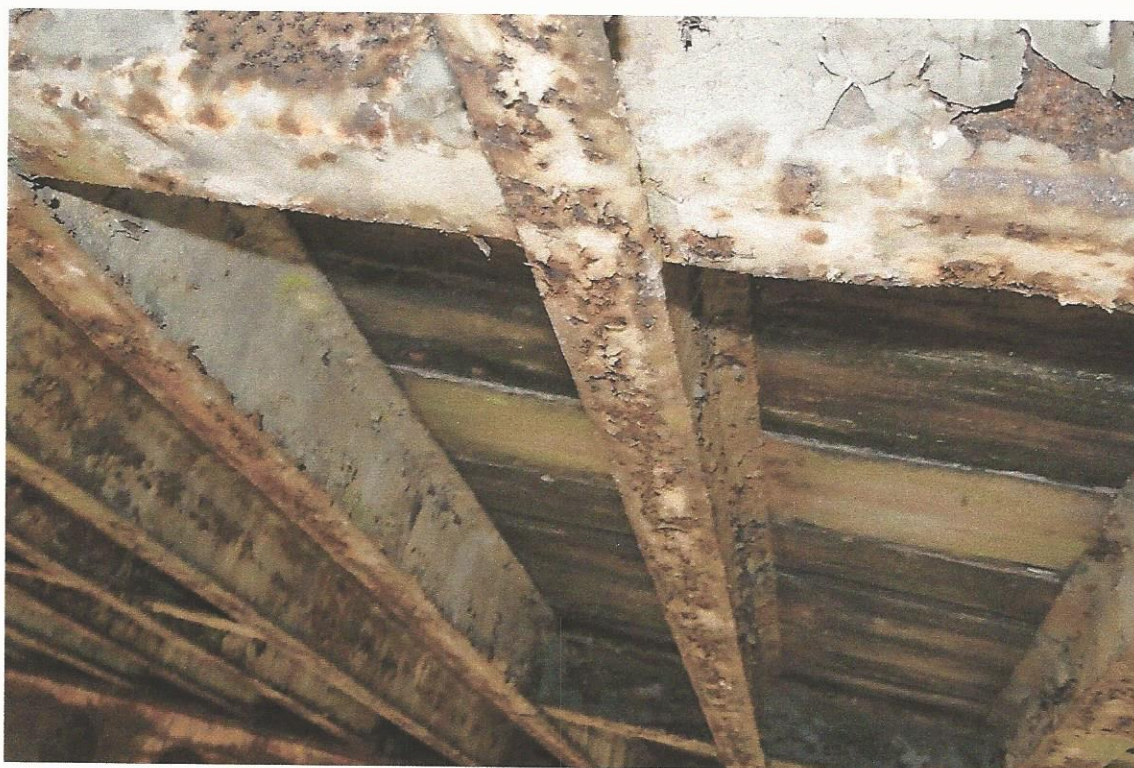
Do wymiany wstępnie zakwalifikowano podłużnice i poprzecznice.

Fot. 4.4. Daleko posunięta korozja podłużnic i poprzecznic.

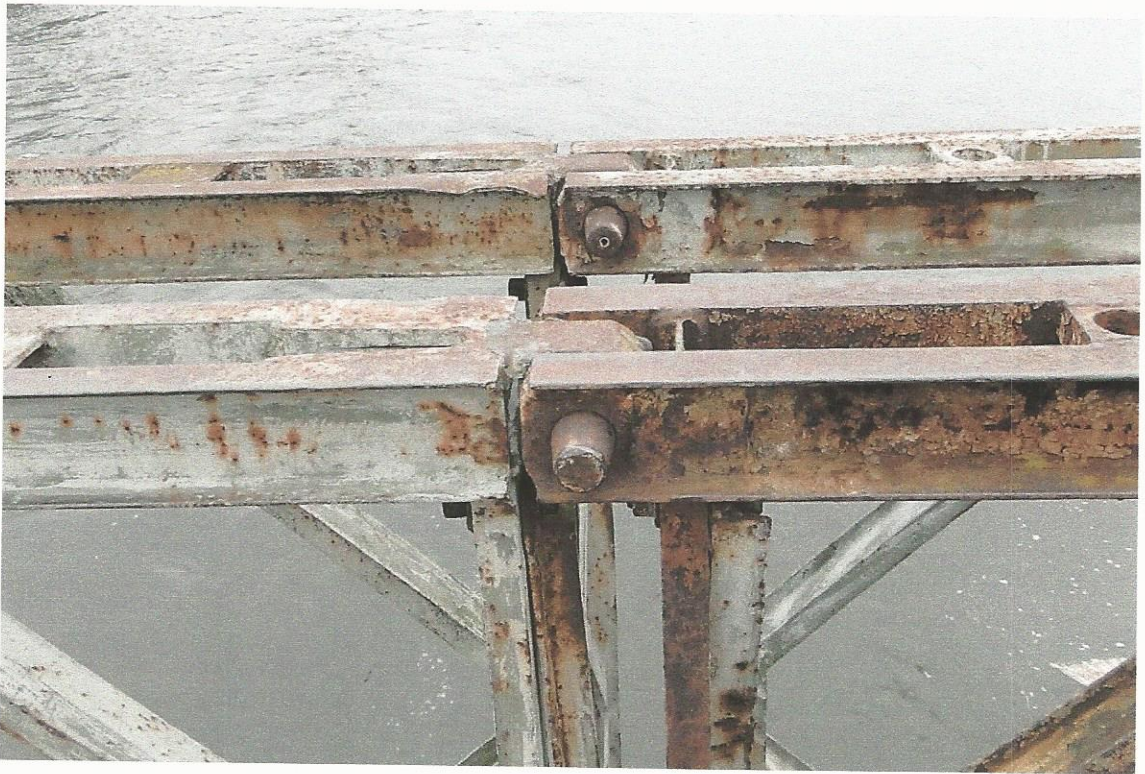
Fot. 4.5 Połączenie elementów konstrukcyjnych kraty. Ubytki powłok od 60 do 100%. Korozja na całej powierzchni elementów. Brak uszkodzeń mechanicznych. Małe luzy między trzpieniem a otworami łączącymi.

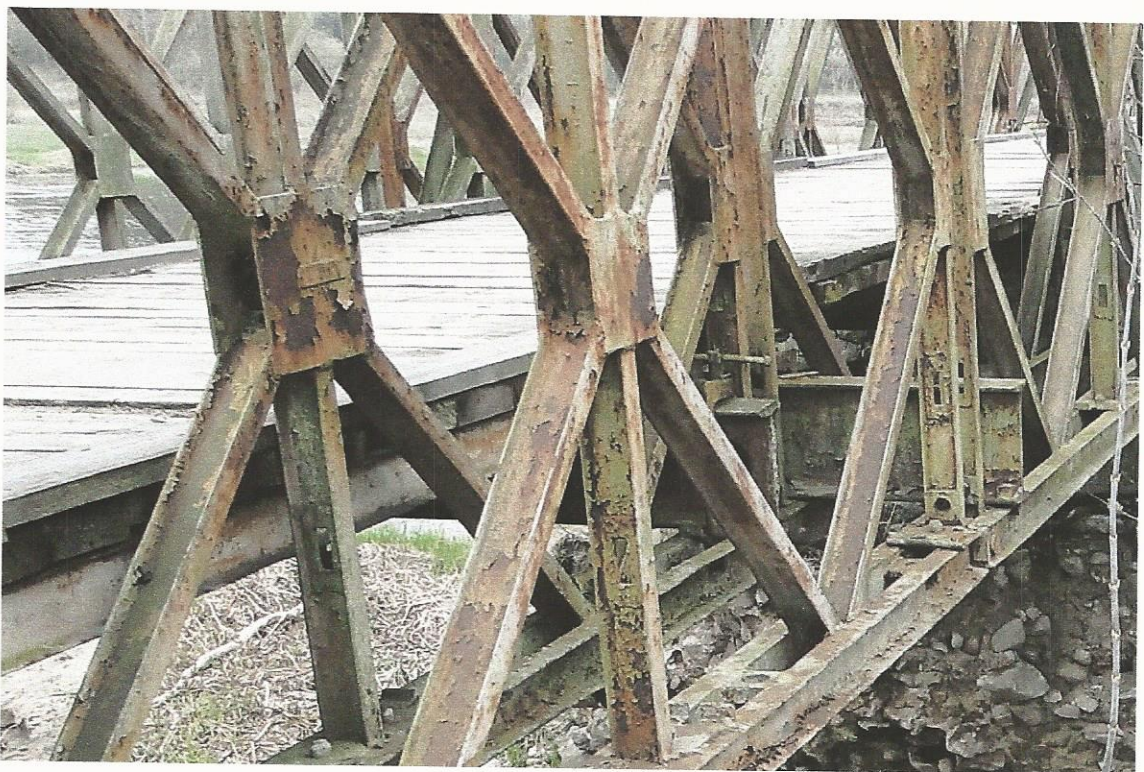
Fot. 4.6 Środkowy element kraty. Ubytki powłok od 60 do 100%. Korozja na całej powierzchni elementów. Brak uszkodzeń mechanicznych.

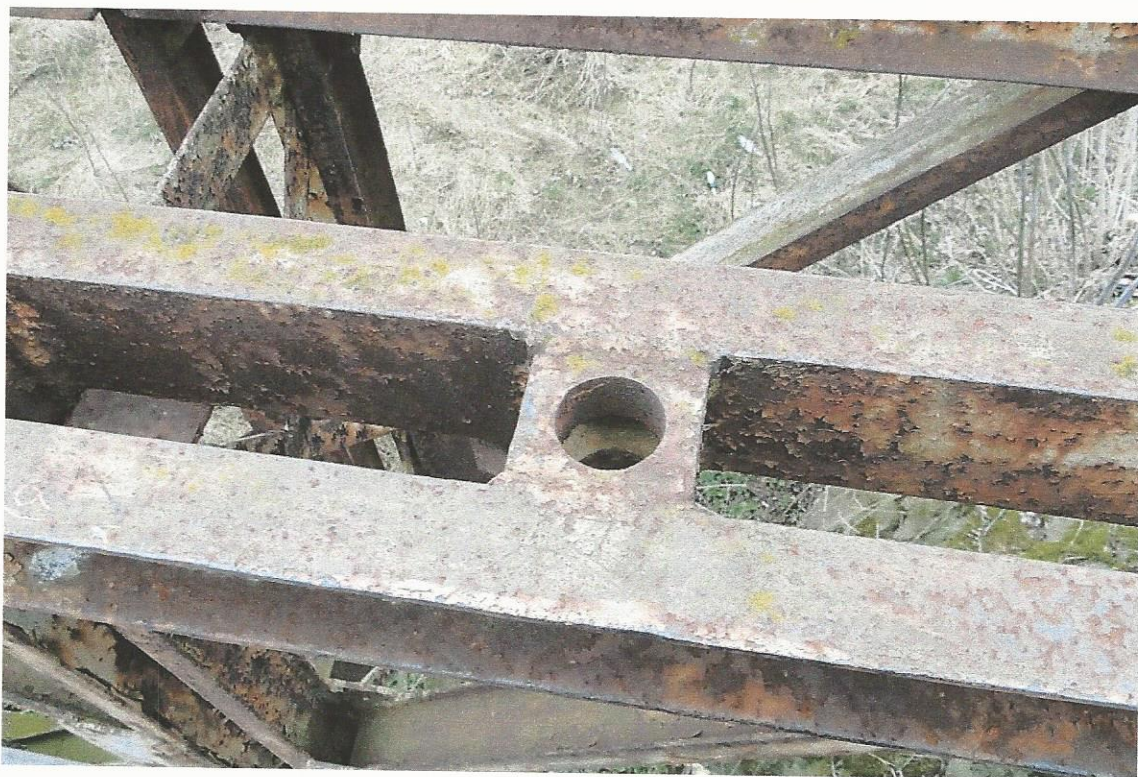
Fot. 4.7 Górna powierzchnia kratownicy. Ubytki powłok do 100%. Korozja na całej powierzchni elementów. Brak uszkodzeń mechanicznych..

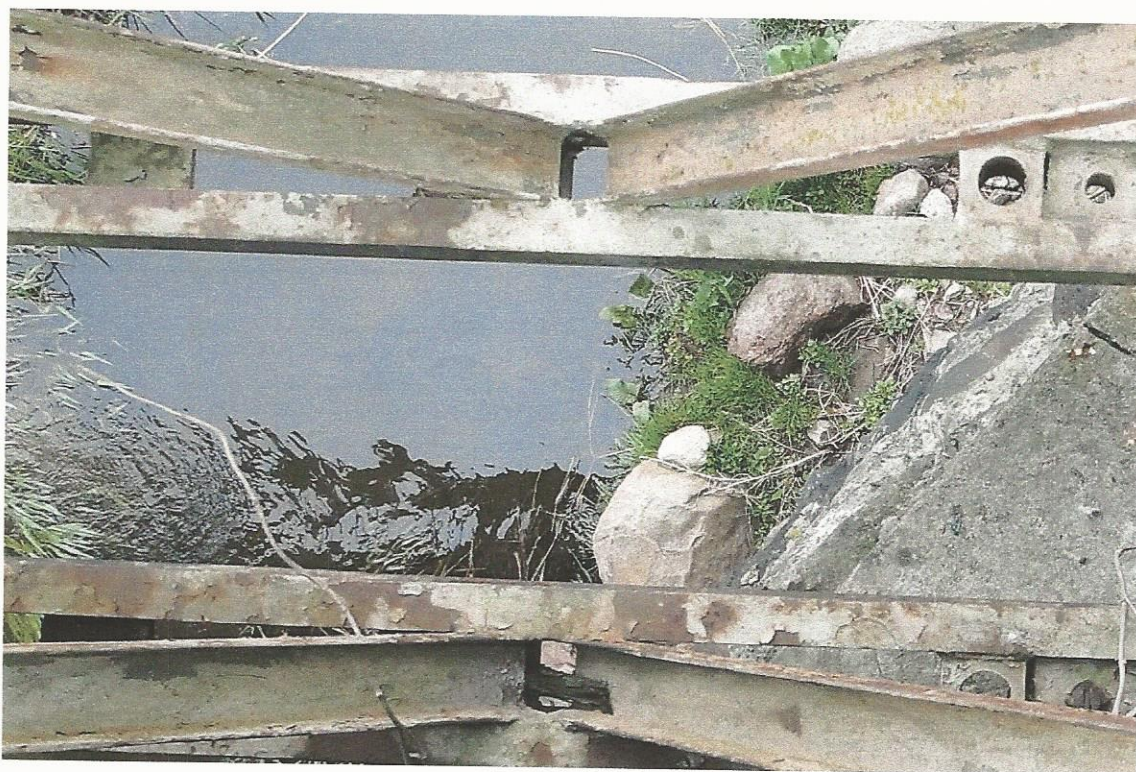
Fot. 4.8 Dolna powierzchnia kraty. Ubytki powłok od 60 do 100%. Korozja na całej powierzchni elementów. Brak uszkodzeń mechanicznych.

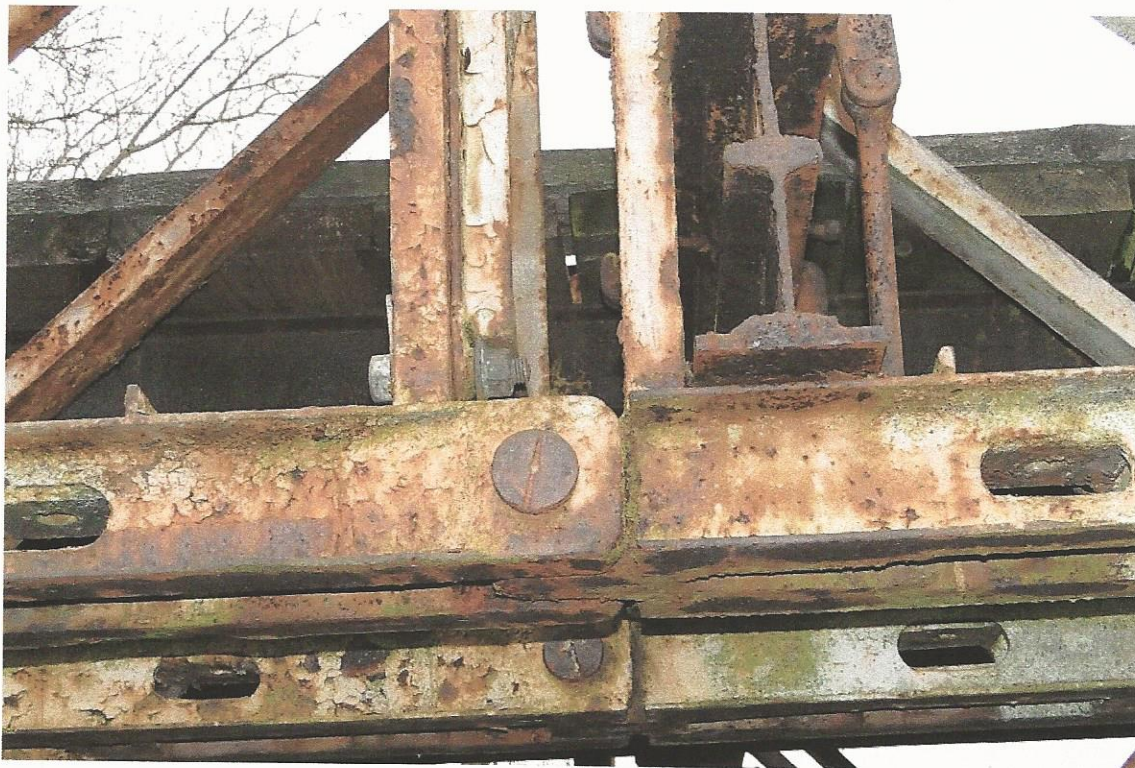
Fot. 4.9 Dolna powierzchnia kraty. Ubytki powłok od 60 do 100%. Korozja na całej powierzchni elementów. Brak uszkodzeń mechanicznych. Ubytki korozyjne bez wpływu na nośność kraty. Niewielki luz wokół sworzni.

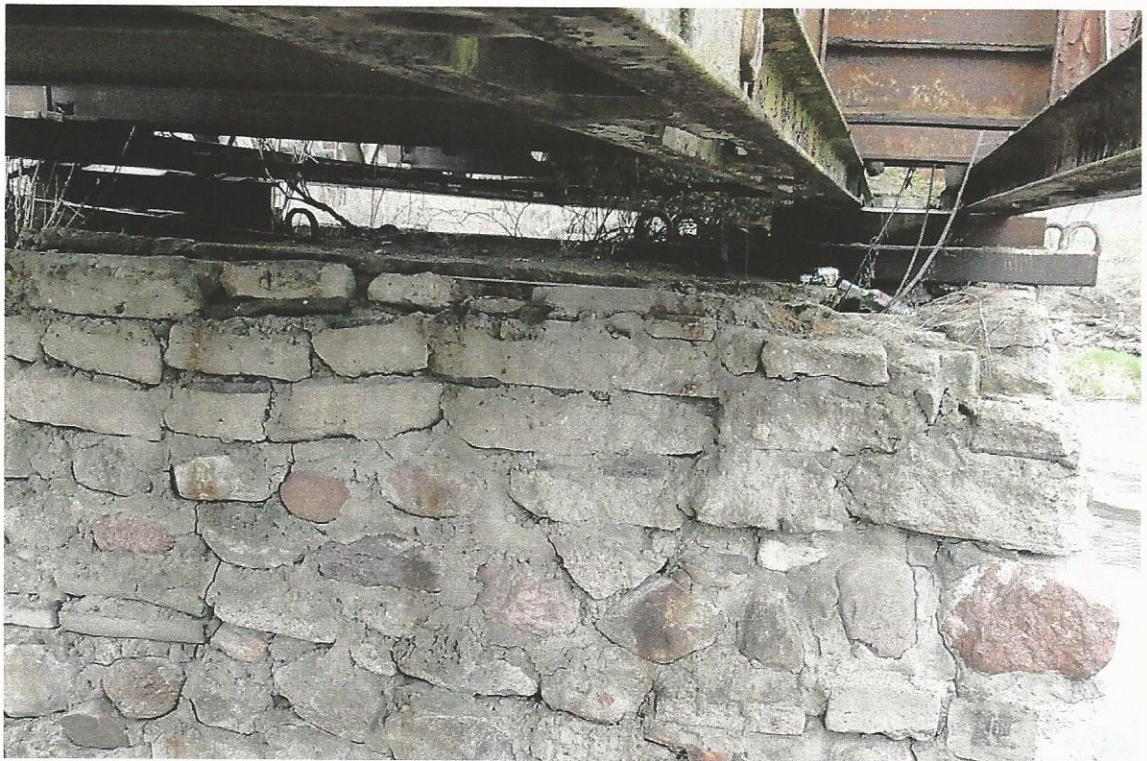
Łożyska na podporach 1,2,3,5 są w stanie niedostatecznym, natomiast na podporze 4 w łożyska są w stanie przedawaryjnym. Podparcia występują w miejscach nieprzewidzianych przez dokumentację techniczną mostu składanego. Łożyska są nieprawidłowo zamocowane do podpór a na podporze nr 4 nastąpiło zapadnięcie łożyska, do wykonanego z betonu bardzo niskiej jakości, wnętrza filara. Spowodowało to niekontrolowane ugięcie i nienormalny stan pracy statycznej ustroju niosącego w obrębie podpory nr 4.

Fot. 4.11 Przekrzywione łożyska na podporze nr 3. Łożysko wystaje poza obrys podpory.

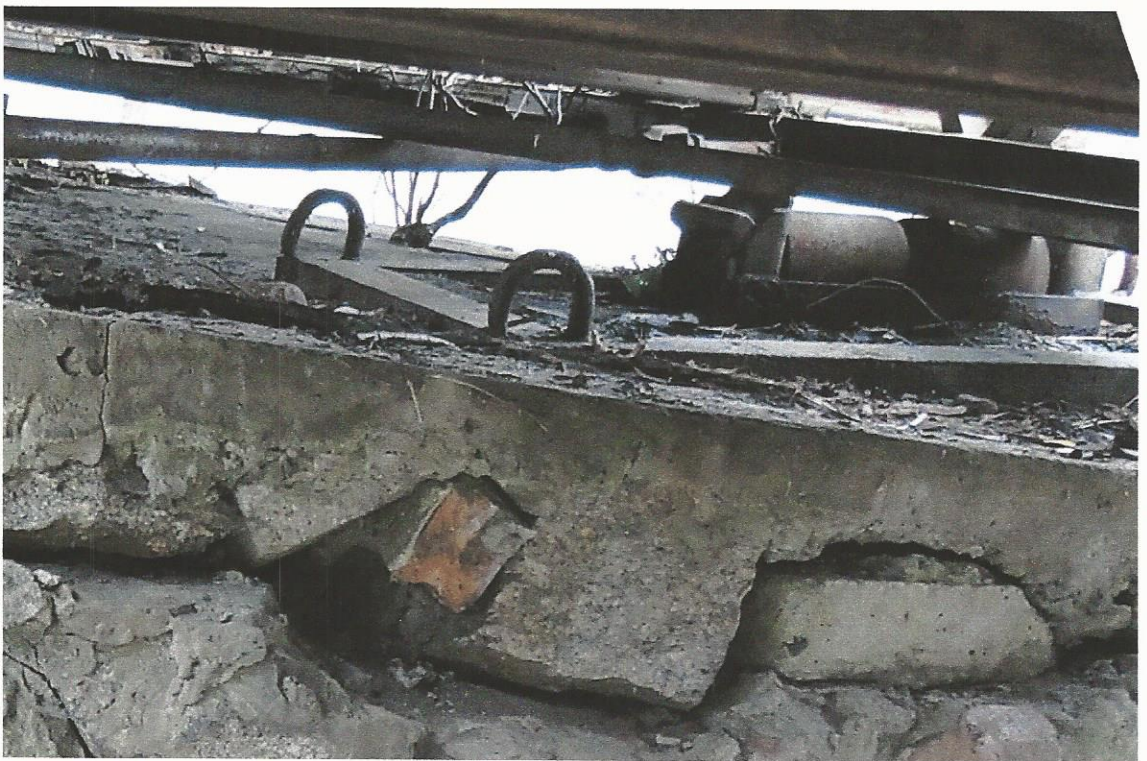
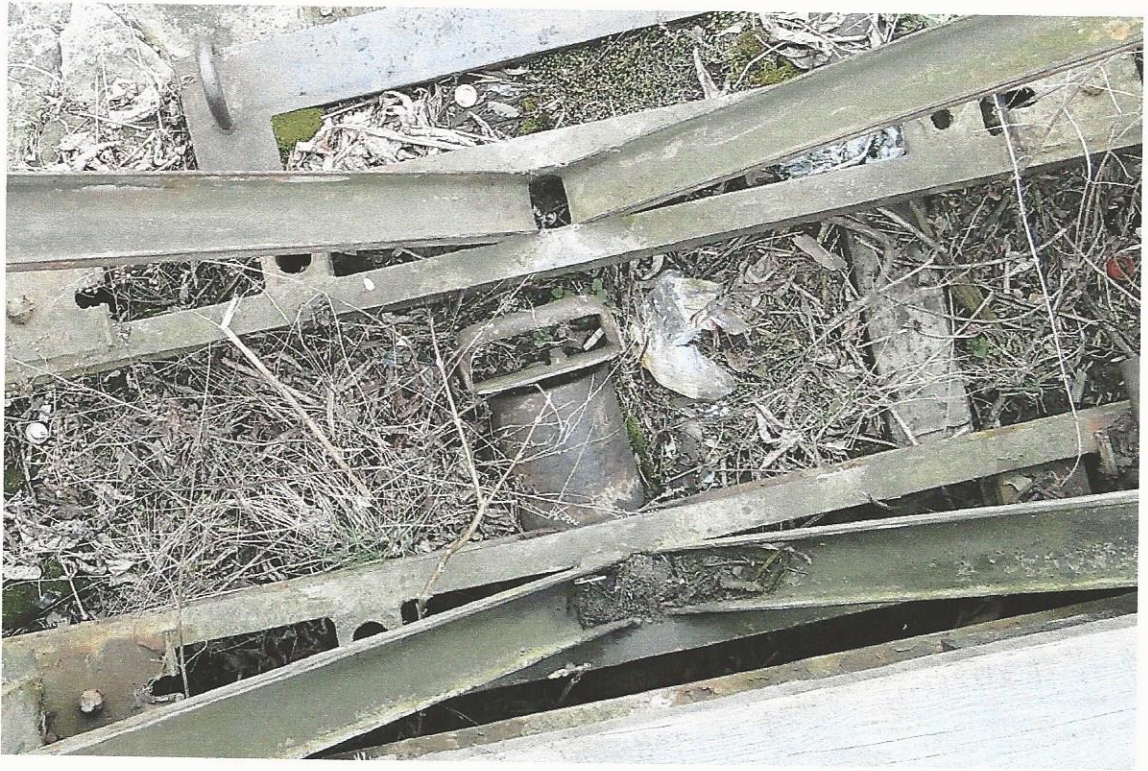
Fot. 4.12 Zapadnięcie łożyska na podporze nr 4.

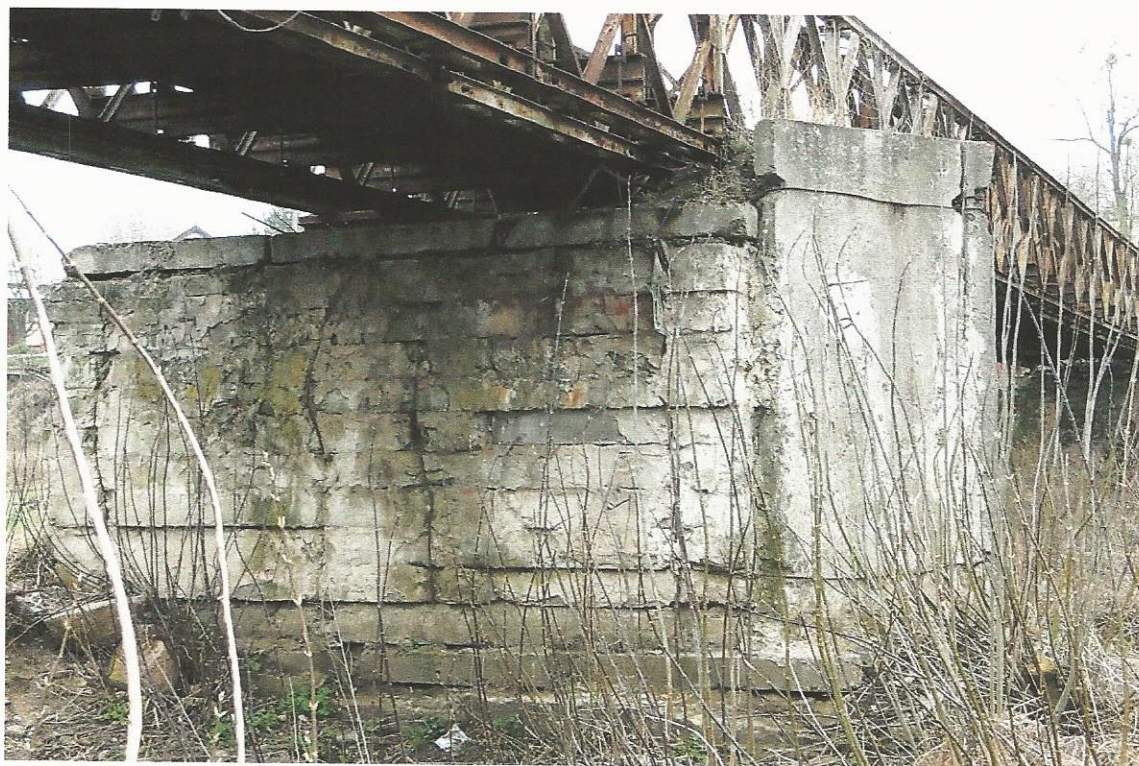
Stan techniczny podpór 1,2 i 5 w chwili obecnej nie budzi obaw co do ich nośności. Prowizoryczna konstrukcja podpór z prefabrykatów drogowych okazała się dostatecznie mocna i poza normalnym zużyciem nie ma oznak wyczerpania nośności lub trwałości podpór.

Fot. 4.15 Prymitywna konstrukcja podpory nr 2.

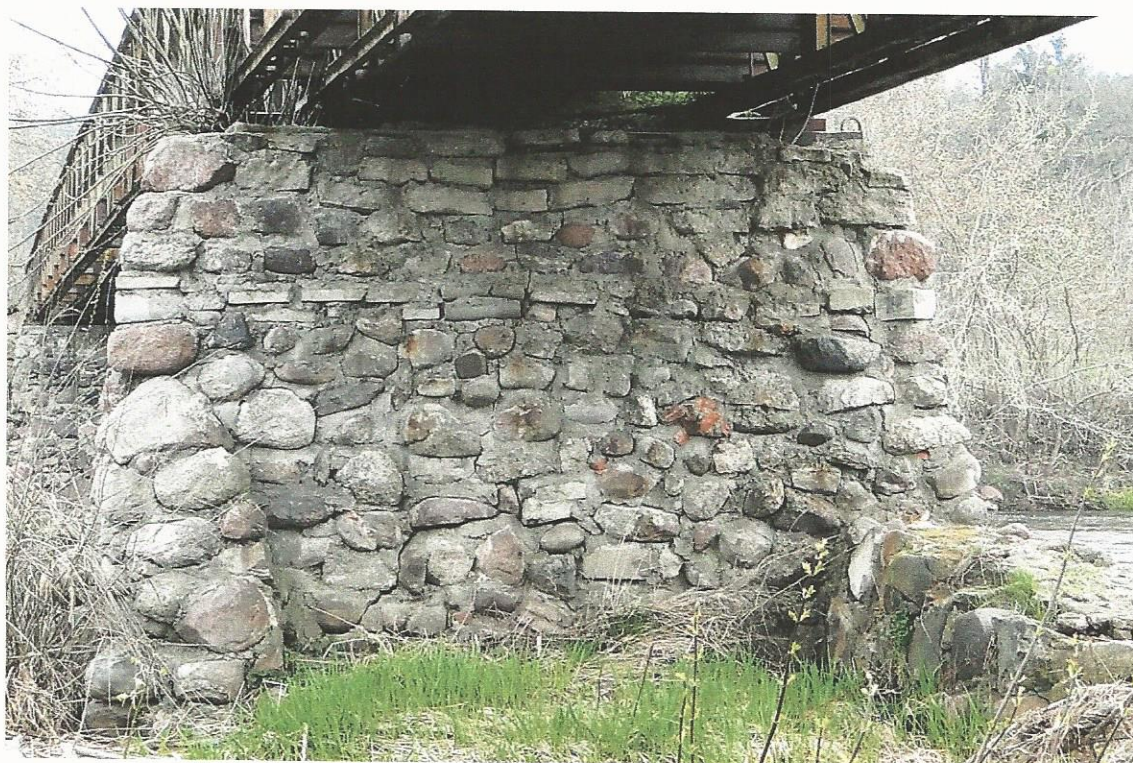
Wykonana na bazie kamiennej zastawki podpora nr 3 jest w stanie przedawaryjnym i wykazuje wyraźne oznaki niewłaściwego w stosunku do swojej masy i obciążeń posadowienia. Na powierzchni korpusu pojawiły się skośne rysy o rozwarości od 1 do 4 mm. Rysy te przebiegają w

zaprawie spoin i słabszych kamieniach. Ich kształt wskazuje na przekroczenie nośności gruntu pod częścią podpory, wskutek przeciążenia lub rozmycia. Tylko rozmiary podpory znacznie przekraczające standardowe rozmiary podpór kładek dla pieszych zapobiegły wystąpieniu na tej podporze katastrofy budowlanej

Fot. 4.16 Skośna rysa w podporze nr 3 świadcząca o niebezpiecznym, nierównomiernym osiadaniu fundamentów podpory. W górnej części obiektu widoczna współczesna nadbudowa, również pęknięta.

Podpory nr 3 i 4 muszą zostać rozebrane całkowicie a ewentualna odbudowa powinna mieć miejsce w innym miejscu.

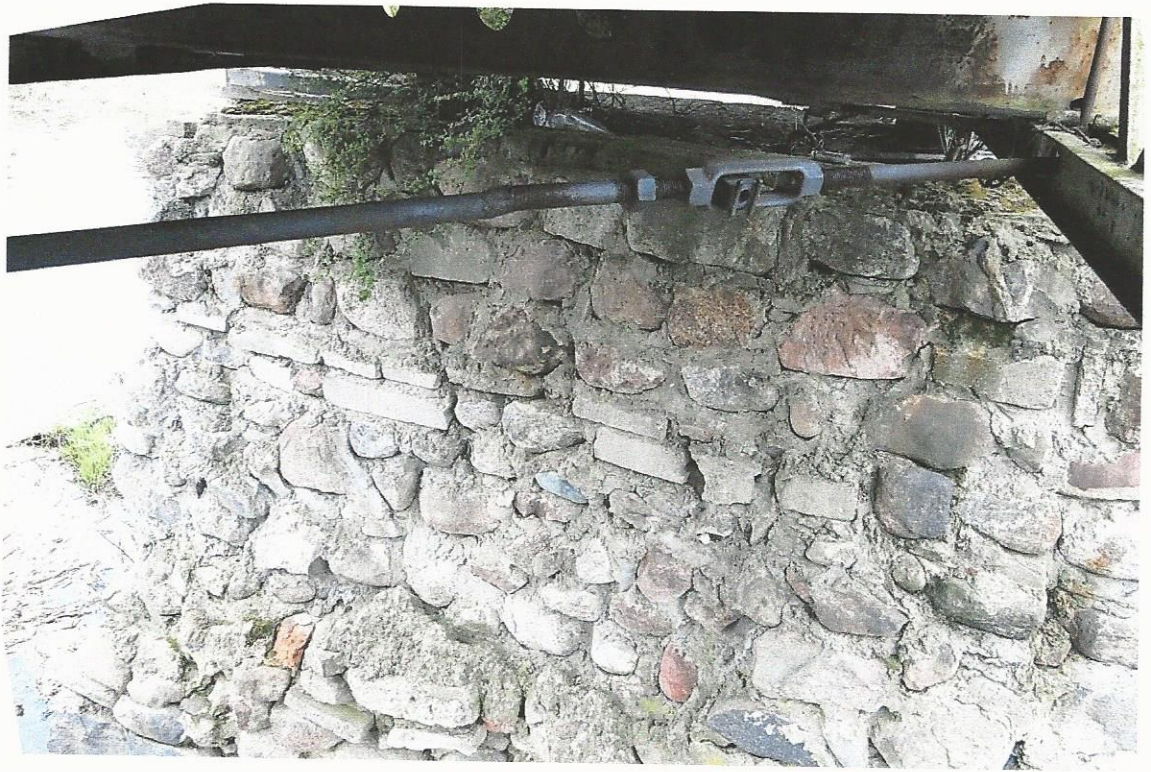
Fot. 4.17 Południowa część podpory nr 3. Również po tej stronie widoczna jest skośna rysa biegnąca od górnej płaszczyzny filara do krawędzi po stronie górnej wody

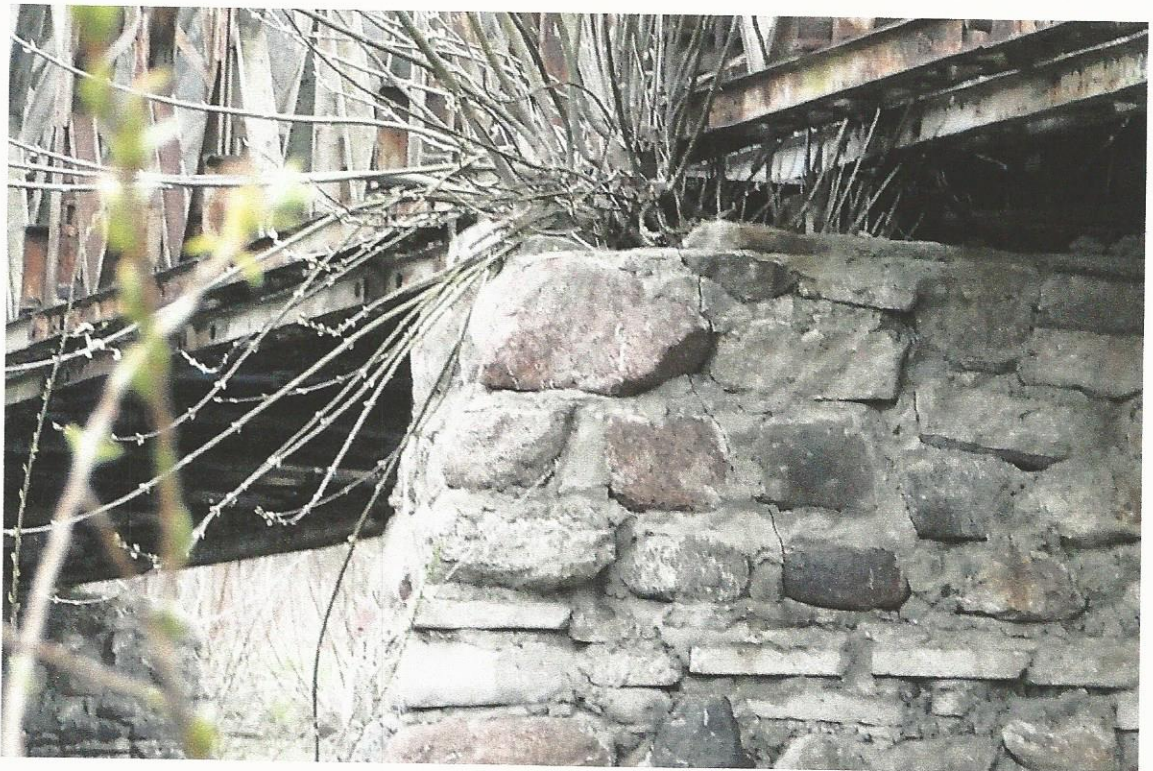
Fot. 4.18. Drugie zarysowanie po stronie GW na podporze 3.

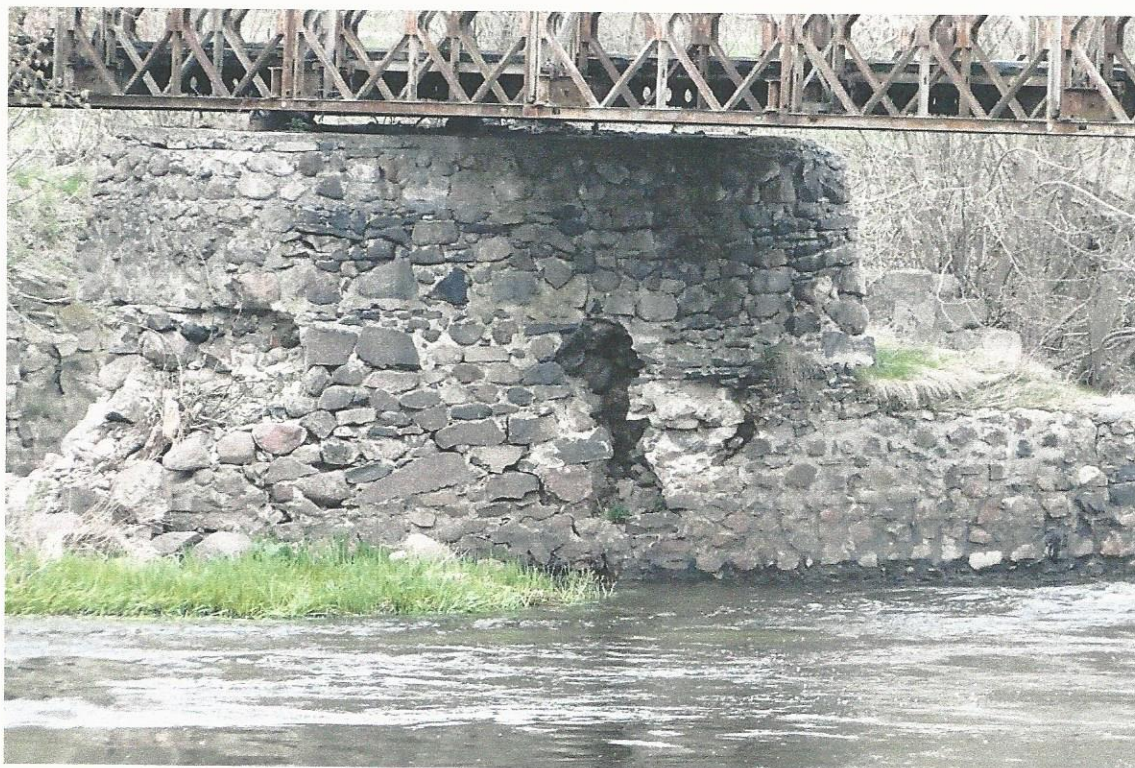
Podpora nr 4 również jest w stanie przedawaryjnym. W okresie wcześniejszym wystąpiły w niej rysy o mechanizmie powstawania opisanym przy podporze 4. Następnie konstrukcja podpory zaczęła się rozsypywać a słabe spoiwo muru zostało wypłukane przez wodę. W chwili obecnej brakuje około 20 % kubatury podpory. Oparte na słabym betonie korpusu przyczółka łożyska zapadły się i nie spełniają swojej roli..

Fot. 4.19. Podpora nr 4, strona północna. Wyrwa w centralnej części podpory oraz widoczna część ubytku po stronie GW.

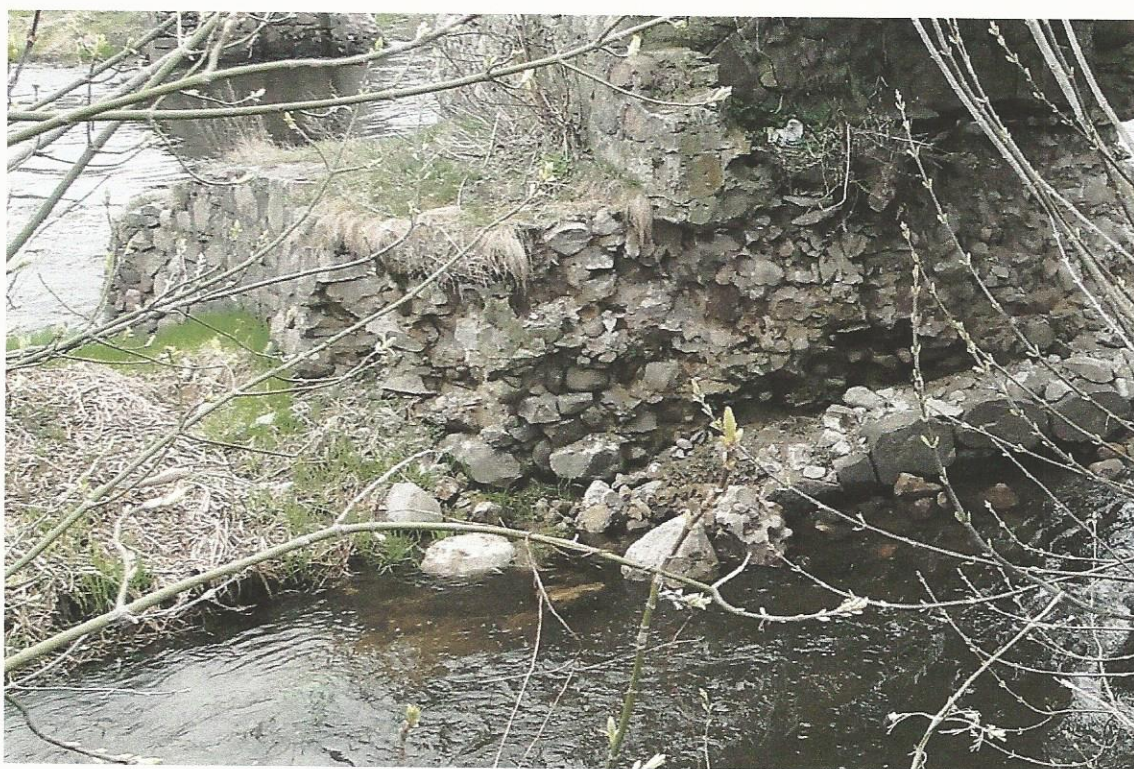
Fot. 4.20. Podpora nr 4, strona południowa. Głęboka wyrwa dolnej części podpory.

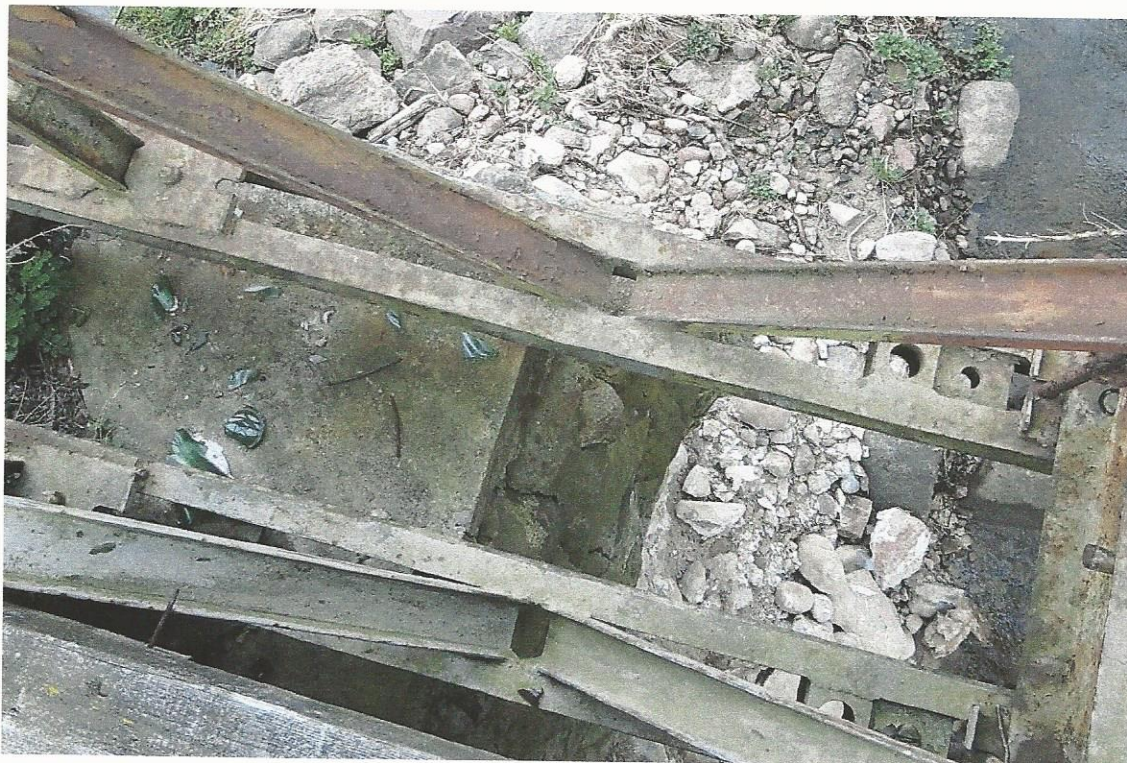
Fot. 4.21. Podpora nr 4. Pogorszenie warunków podparcia kładki wskutek powstania wyrwy w konstrukcji filara.

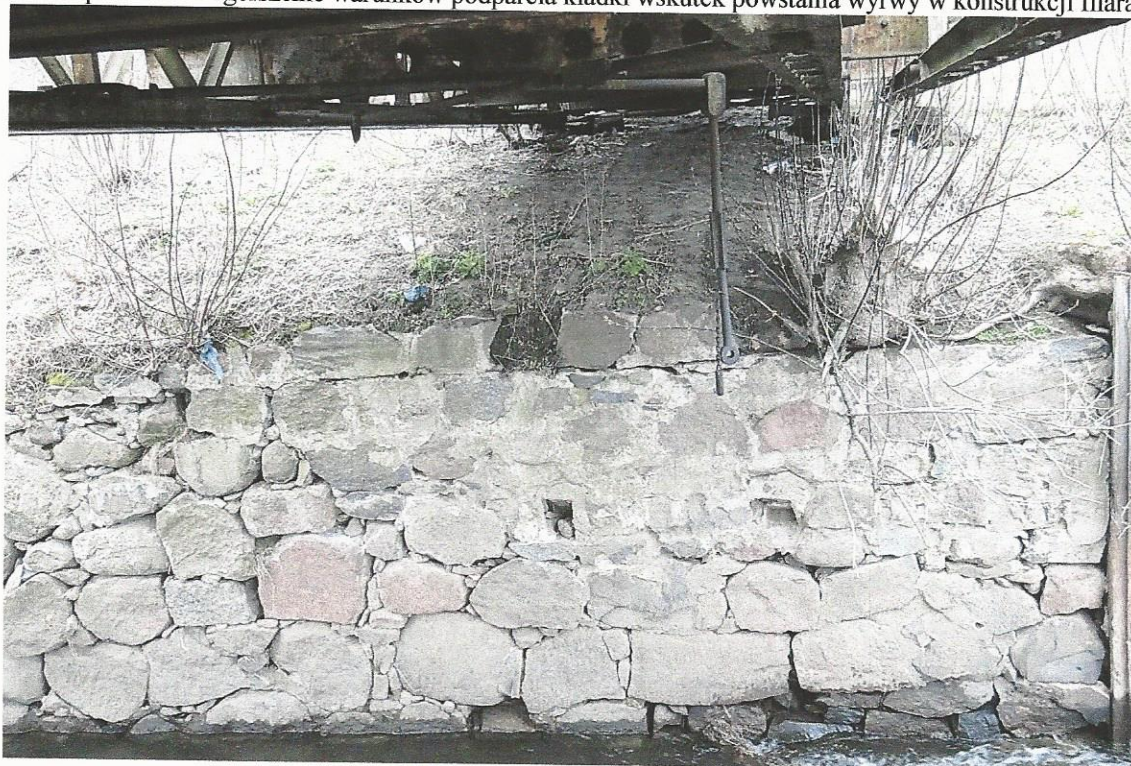
Fot. 4.33. Niepokojący stan ogólny muru oporowego przy podporze 5.

Konstrukcja podpory 5 nie powinna być wykorzystana w modernizowanym obiekcie bez wzmocnienia.
